## Monitoring Kwaliteitsscan Bedrijventerrein Boterberg, Oldemarkt

## Rapportage

Gemeente Steenwijkerland  
Maart 2015  
Definitief

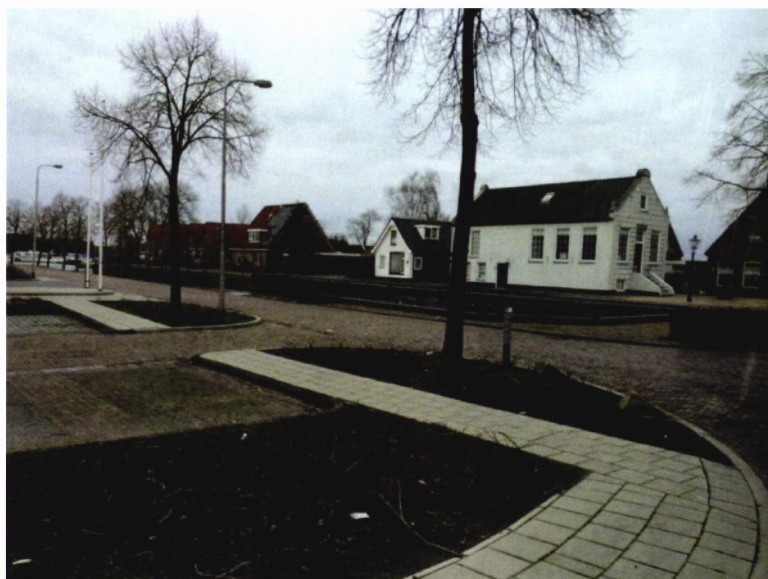
#### Verbetering van voetpaden en uitstraling openbare ruimte

| Subcriterium | Verbeterpunt ten behoeve van 3 sterren (2009) | Uitgevoerde maatregelen (monitor 2015) | Score + opmerkingen en aandachtspunten |
|---|---|---|---|
| Fiets en wandelpaden | - Niet aanwezig op terrein. Dit leidt tot gevaarlijke situaties | - Op een deel van het bedrijventerrein zijn fietssuggestiestroken aangebracht en trottoirs zijn verbeterd | <b>Goed</b> |

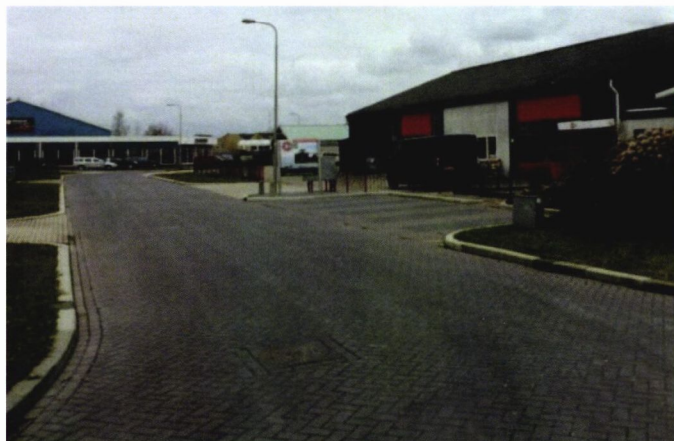
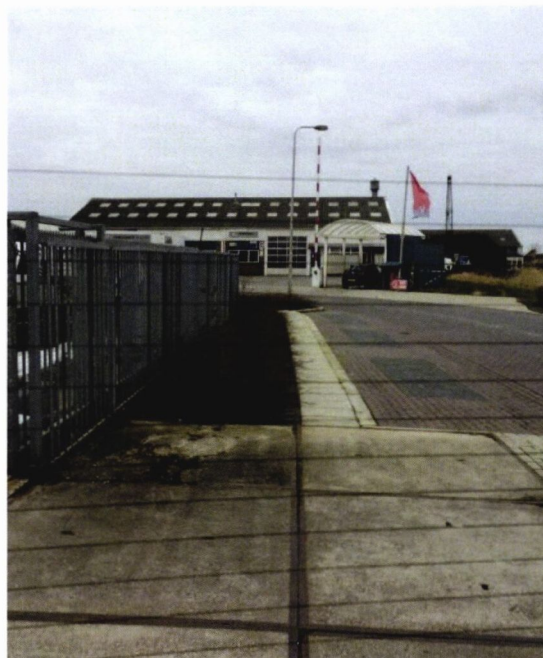
#### Opwaardering van parkeervoorziening en trottoirbanden

| Parkeren | Voldoende | Goed | Parkeervoorzieningen zijn opgewaardeerd. Op de Industrieweg zijn bijvoorbeeld trottoirbanden toegevoegd en de parkeerplekken zijn verzorgder en netter aangelegd. |
