## Monitoring Kwaliteitsscan Bedrijventerrein Groot Verlaat, Steenwijk

## Rapportage

Gemeente Steenwijkerland  
Maart 2015  
Definitief

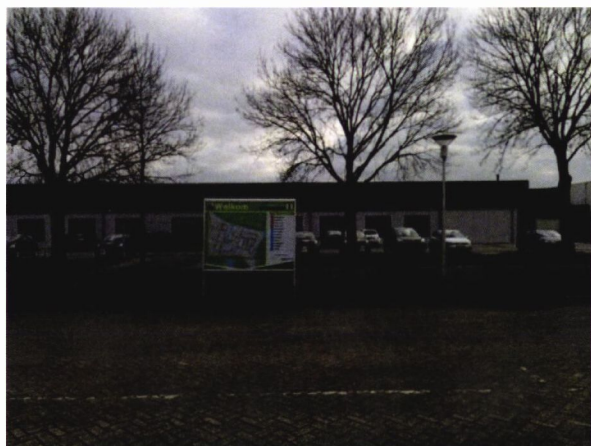
**Overzichtsbord en vrachtwagenparkeervoorziening Loswal**

| Subcriterium | Verbeterpunt ten behoeve van 3 sterren (2009) | Uitgevoerde maatregelen (monitor 2015) | Score + opmerkingen en aandachtspunten |
|---|---|---|---|
| <b>Bewegwijzering</b> | <ul style="list-style-type: none"><li>- Bewegwijzering is onvolledig</li><li>- Overzichtsborden staan op plekken waar niet gestopt kan worden</li></ul> | <ul style="list-style-type: none"><li>- Uniforme bewegwijzering geplaatst</li><li>- Overzichtsbord met parkeerplek geplaatst bij entree</li></ul> | <b>Goed</b> |

| <b>Parkeren</b> | <ul style="list-style-type: none"> <li>- Meerdere locaties op het terrein kennen parkeerproblemen</li> <li>- Parkeren op openbare weg zorgt voor onoverzichtelijke situaties (Korte Venen, bocht in de Koematen/Karenbrug)</li> <li>- Laden en lossen op de openbare weg zorgt voor gevaarlijke situaties en belemmert doorstroming (vooral Broekslagen)</li> <li>- Overnachten door buitenlandse chauffeurs en ontbreken sanitaire voorzieningen</li> </ul> | <ul style="list-style-type: none"> <li>- Op de losplaats is parkeergelegenheid voor vrachtwagens gerealiseerd met evt. overnachting</li> <li>- Hier is ook een sanitaire voorziening geplaatst</li> </ul> | <p><b>Goed</b></p> <ul style="list-style-type: none"> <li>- Bij terreinbezoek geen knelpunten geconstateerd voor wat betreft parkeren</li> <li>- Laden en lossen is aandachtspunt (zie onderdeel wegenstructuur)</li> </ul> |

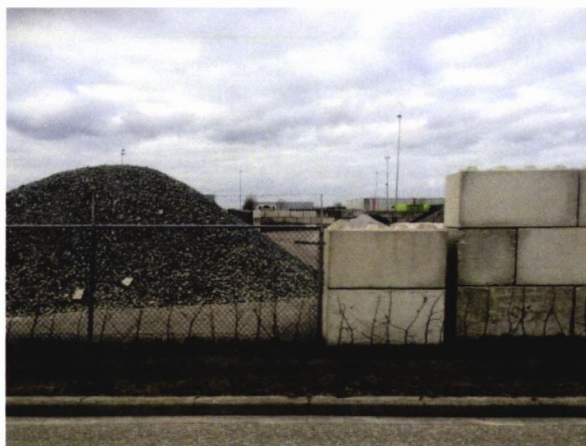
**Afgeschermd buitenopslag**

| <b>Buitenopslag afgeschermd</b> | <ul style="list-style-type: none"> <li>- Meerdere slecht afgeschermd buitenopslagen hebben negatief effect op uitstraling</li> <li>- Openbare ruimte wordt gebruikt voor buitenopslag</li> <li>- Actief handhaven waar nodig</li> <li>- Mogelijk beeldkwaliteitsplan voor kavels aan randen terrein</li> </ul> | <ul style="list-style-type: none"> <li>- Groene hagen ter afscherming gerealiseerd in overleg met bedrijven</li> <li>- Actieve handhaving vindt plaats</li> <li>- V.w.b. beeldkwaliteit is na afweging gekozen voor overleg/dialog met bedrijven en geen 'formeel' plan</li> </ul> | <p><b>Voldoende</b></p> <ul style="list-style-type: none"> <li>- Gezien de omvang van de kavels is het bij een aantal bedrijven twijfelachtig of het zinvol/nodig is om een geheel gesloten terrein te realiseren (o.a. i.v.m. zichtbaarheid terrein en sociale controle)</li> <li>- Bij terreinbezoek slechts op een locatie storende buitenopslag aan voorzijde pand geconstateerd</li> </ul> |

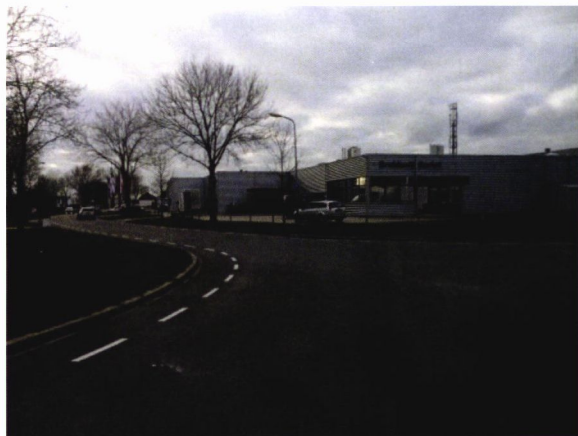
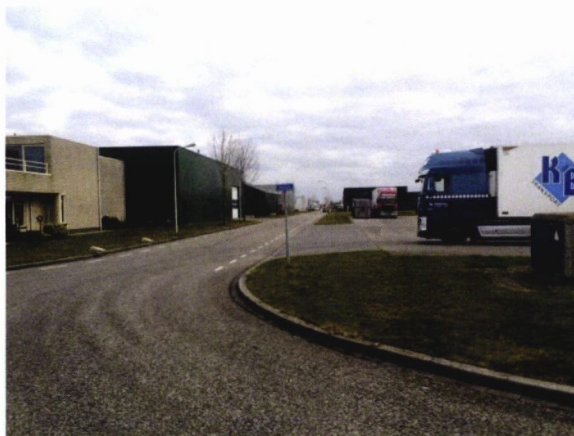
## Fietssuggestiestroken

| Subcriterium | Verbeterpunt ten behoeve van 3 sterren (2009) | Uitgevoerde maatregelen (monitor 2015) | Score + opmerkingen en aandachtspunten |
|---|---|---|---|
| <b>Fiets en wandelpaden</b> | <ul style="list-style-type: none"> <li>- Fietspaden ontbreken, vooral problematisch bij entree terrein en kruising Broekslagen / Koematen</li> <li>- Geen wandelpaden op het terrein</li> </ul> | <ul style="list-style-type: none"> <li>- Rekening gehouden met fietsers bij aanleg rotonde bij entree terrein</li> <li>- Fietssuggestiestroken aangebracht op hoofdroutes</li> </ul> | <p><b>Voldoende</b></p> |

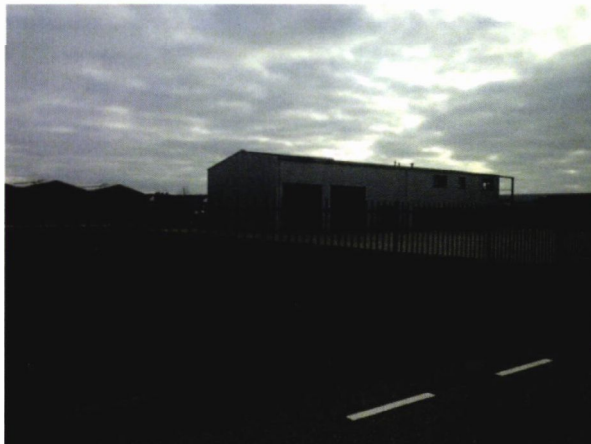
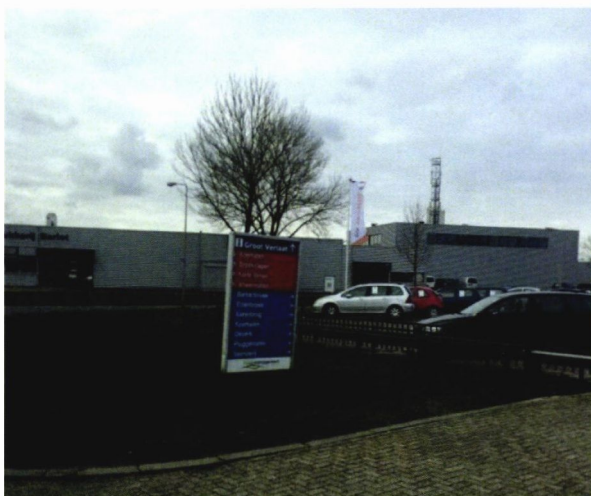
#### **Uitstraling gebouwen en openbare ruimte en uniforme bewegwijzering**

| Kwaliteitsaspect | Nulmeting 2009 | Monitor 2015 | Toelichting |
|---|---|---|---|
| Uitstraling openbare ruimte | Voldoende | Goed | De uitgevoerde maatregelen (aanplant bomen, gras, hagen en uniforme inrichting) hebben gezorgd voor een kwaliteitsimpuls. |
| Uitstraling gebouwen | Voldoende | Voldoende | De uitstraling van de gebouwen wisselt. De meeste gebouwen zijn goed onderhouden, enkele gebouwen vragen aandacht. |
