BRANDONDERZOEK

Terrasheater Melkmarkt

Incidentnummer	189841
Adres brandlocatie	Centrum Zwolle
Datum incident	22 juli 2017
Classificatie	Buitenbrand
Gebruiksfunctie	Horeca
TBO onderzoeker(s)	Danny Netten en Ellen Kilian
Reden onderzoek	Op verzoek van bevelvoerder onderzoek naar oorzaak

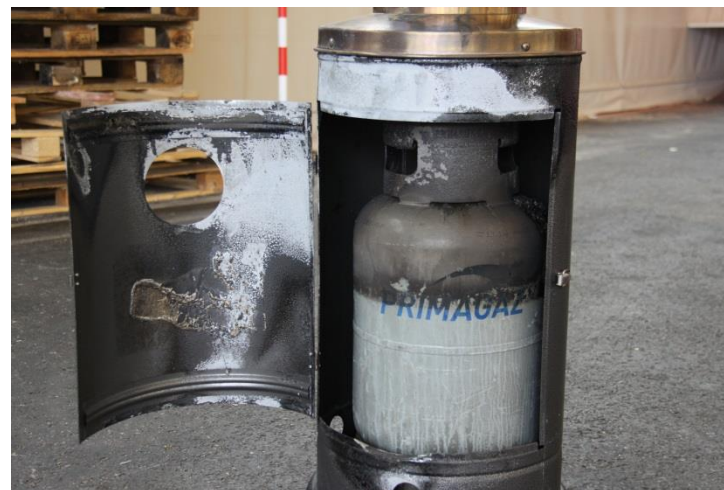
De verbrande heater. De onderrand van de opening is door de eigenaar ingedeukt om de fles makkelijker te kunnen wisselen.

De brandonderzoekers hebben zowel de uitgebrande heater als een nog functionerende heater onderzocht. Bij beide heaters was de opening voor het verwisselen van de gasfles erg krap. Wanneer een (nieuwe) fles in de heater wordt geplaatst is het bijna onmogelijk niet tegen randen en onderdelen aan de binnenkant te stoten met de bovenkant van de fles en de onderdelen die hier zitten. Hierdoor kunnen onderdelen beschadigd raken. Als dit vaker gebeurt kan er lekkage ontstaan. Het vrijgekomen gas ontsteekt door de vlam van de heater. Om het verwisselen makkelijker te maken, had de eigenaar van de Zwolse horecagelegenheid de opening bij enkele heaters al groter gemaakt door de onderrand in te deuken. Verder gaf de horeca-ondernemer later aan dat enkele afsluitringen van mindere kwaliteit waren en mogelijk hadden gelekt. Dit was voor de verbrande heater niet meer na te gaan vanwege de brandschade.

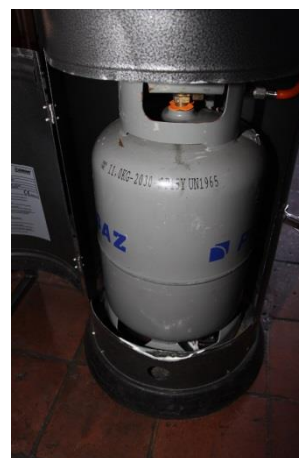
Een nog goede heater. Ook hier is goed te zien dat de opening krap is en de onderkant ingedeukt.
